# **Praktikumsbericht**

## **Kartierung und Bewertung von Fließgewässerstörstellen im Biosphärenreservat Vessertal**

16.08. – 03.09. 2004

Christoph Zabel  
Universität Göttingen  
Dipl. Geographie  
6. Fachsemester

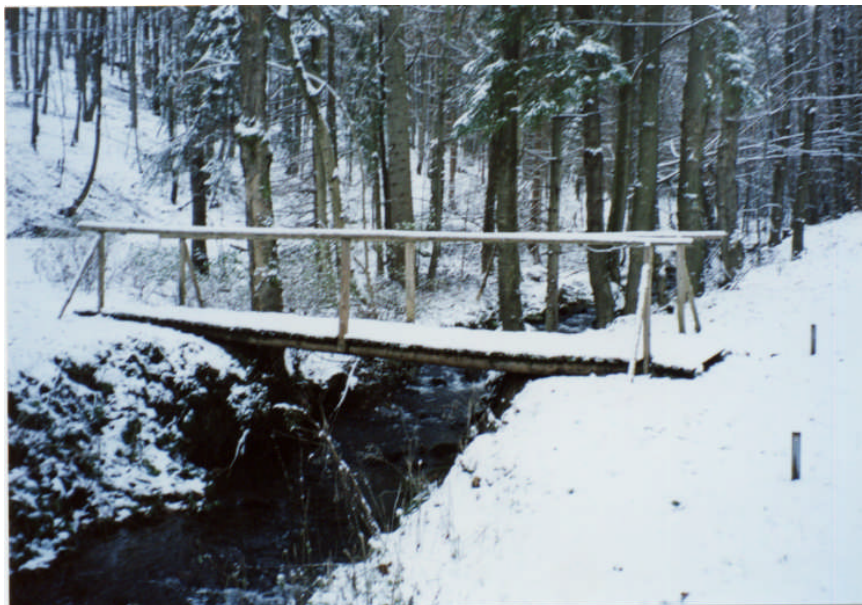
ID	
10	Betonrohr
11	Holzsteg
37	Holzsteg
57	Steinschüttung auf Sohle
60	Ufermauer einseitig
87	Holzbrücke
89	Holzbrücke

Foto 1: **ID 87**, Holzbrücke an Schanzenanlage bei Vesser (Aufn.: Verwaltung BR Vessertal)

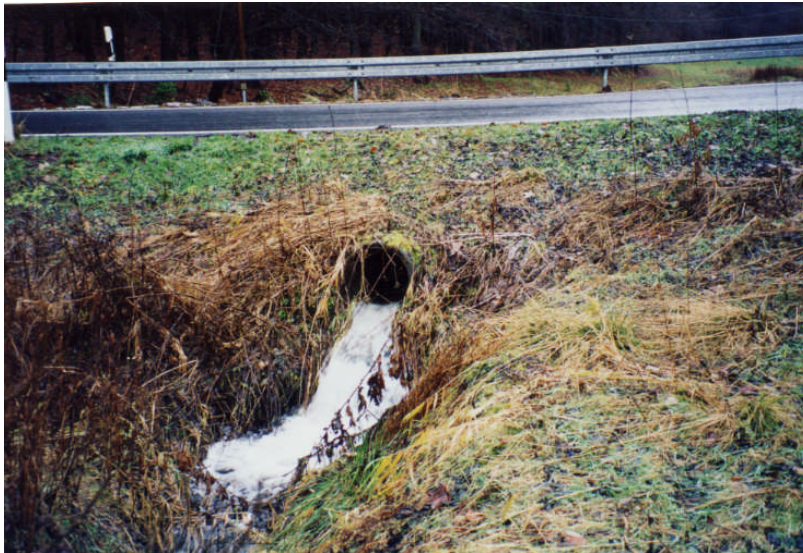
Es wird, wie bereits erwähnt, deutlich, daß Rohrdurchlässe mit Abstand den größten Anteil (56×) aller Objekte ausmachen. Dabei besteht vor allem an denen mit Absturz (**ID** 22, 27, 41, 46, 47, 48, 49, 52, 54, 67, 68, 69, 70, 71, 74, 75, 77, 80, 88, 93, 96, 99) Handlungsbedarf, zumal von den 22 Abstürzen nur 6 niedriger als 20 cm sind.

Foto 2: **ID** 88, Betonrohr mit Absturz unter Straße zwischen Schmiedefeld und Vesser (Aufn.: Verwaltung BR Vessertal)

Vorrangiges Ziel sollte es sein, die Abstürze an den Rohren zu beseitigen. Dies könnte geschehen, indem vom Rohr ausgehend eine Gleite/ Rampe gebaut wird.

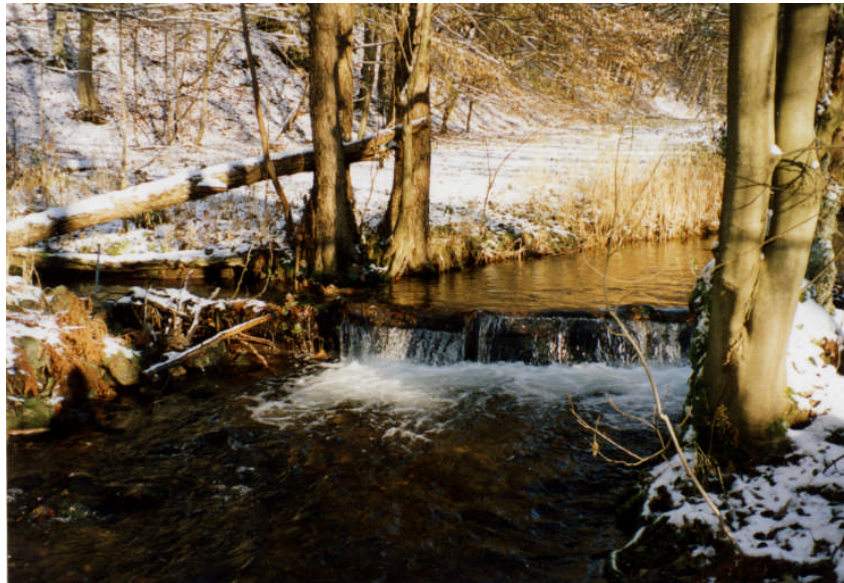
Im Gegensatz dazu wird das Kleinwehr (**ID 8**) in der Grafik „Objektkategorien“ unter Sohlabsturz geführt.

Des Weiteren müssen Sohlabstürze (**ID** 2, 4, 8, 12, 13, 17, 29, 32, 44, 45), Laubfänge (**ID** 29, 46, 47, 48, 65, 66, 67, 70, 98) und die sehr schmalen, „schachtartigen“, meist aus Naturstein gebauten Durchlässe (**ID** 17, 18, 20, 55, 98) prioritär behandelt werden, da sie für Fische wahrscheinlich unüberwindbare Hindernisse darstellen!

Foto 3: **ID** 8, Kleinwehr (Sohlabsturz) in der Vesser (Aufn.: Verwaltung BR Vessertal)

An Sohlabstürzen ist es dringend erforderlich, Sohlgleiten oder Sohlrampen zu schaffen. Dabei ist eine raue Oberfläche erstrebenswert.

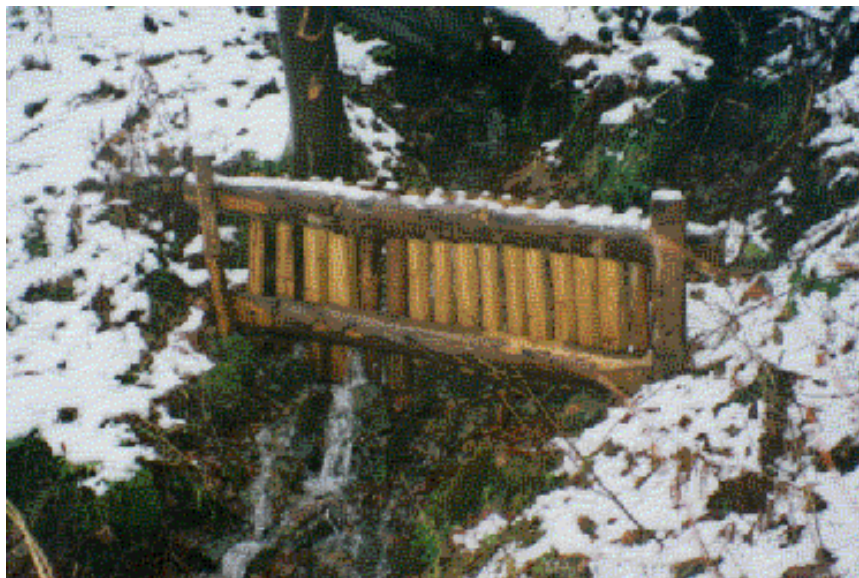
Foto 4: **ID** 46, Laubrechen (Aufn.: Verwaltung BR Vessertal)

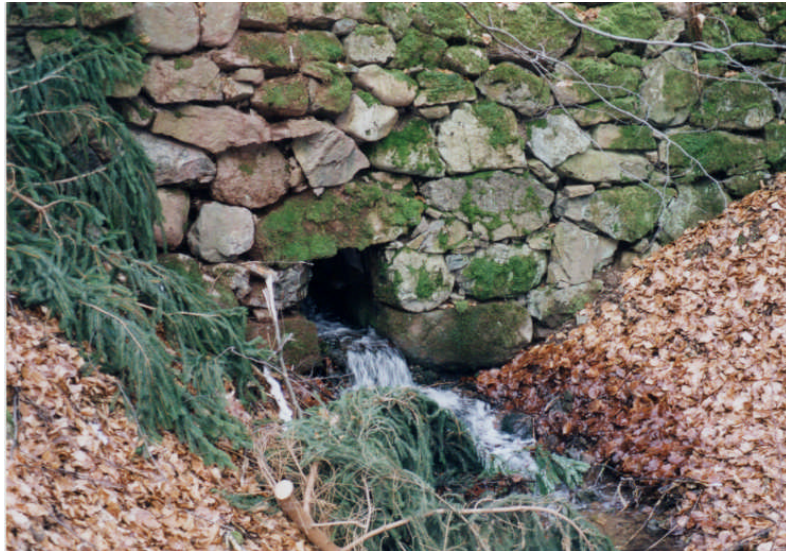
Foto 5: **ID 17**, Natursteinbrücke mit sehr schmalem Durchlaß (Aufn.: Verwaltung BR Vessertal)
