Bauliche Anlagen an Fließgewässern im Einzugsbereich der Vesser

Räumliche Aspekte der Fließgewässerdurchgängigkeit und mögliche Maßnahmen zu deren Verbesserung

Praktikumsbericht

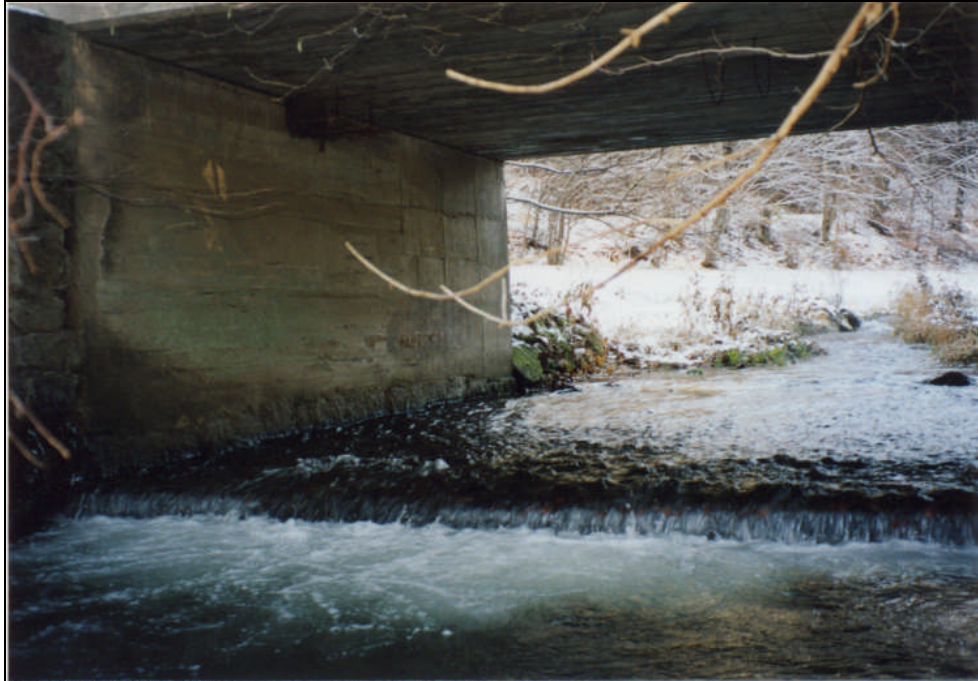
**Abbildung 1: Sohlabsturz an der Schneidmühlsbrücke
(Aufn. U. Greiner, 15.11.2001)**

Entsprechend Punkt 1 und 2 wäre in der Vesser der Umbau des Sohlabsturzes an der Schneidmühlsbrücke (siehe Abbildung 1) in eine raue Sohlgleite eine Maßnahme, mit der ein

relativ langer durchgehender Fließgewässerabschnitt geschaffen werden könnte. Auch der Umbau des Wehrs an der Forellenzucht Pfeuffer in eine raue Sohlgleite mit Stauhaltung zur Ausleitung von Wasser für die Forellenteiche wäre eine solche Maßnahme.

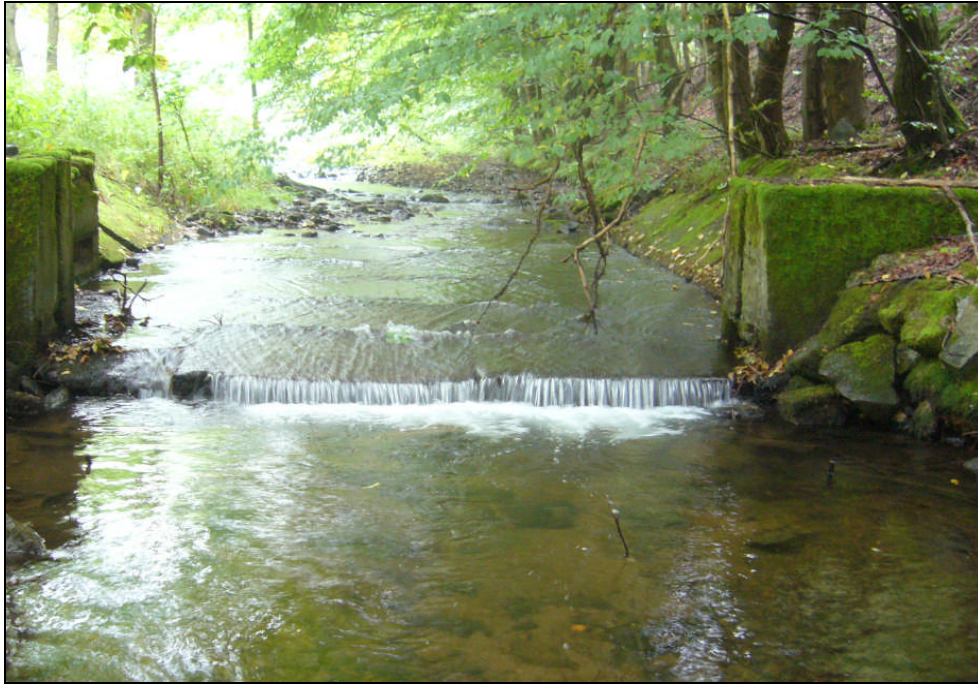
**Abbildung 2: Zustand des alten Stauwehrs
(Aufn. J. Erdtmann, 02.09.2008)**

Als Beispiel zu Punkt 3 wäre der vollständige Rückbau des alten Wehrs der ehemaligen Wasserüberleitung in die Trinkwassertalsperre Erletor zu nennen. Abbildung 2 und Abbildung 3 zeigen den Zustand vor und nach der Rückbaumaßnahme.

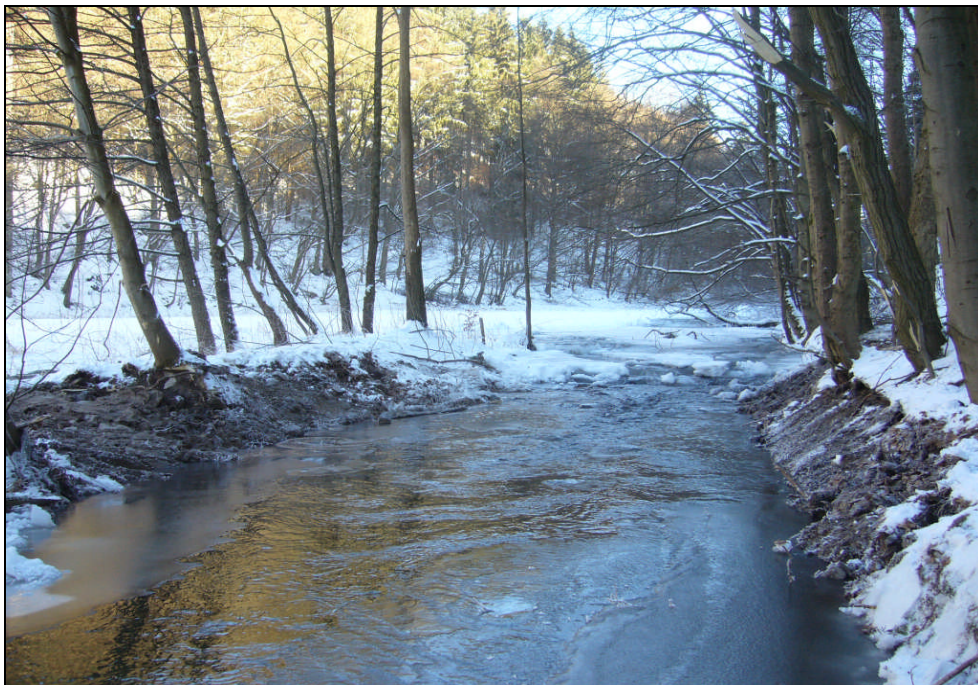
**Abbildung 3: Zustand nach Abriss des alten Stauwehrs
(Aufn. J. Erdtmann, 09.01.2009)**
